Personburna mätningar med direktsensorer på sjömän hösten 2023

Projekttitel: "Har vi rätt värde? Personlig mätning av exponering för partiklar hos sjömän"

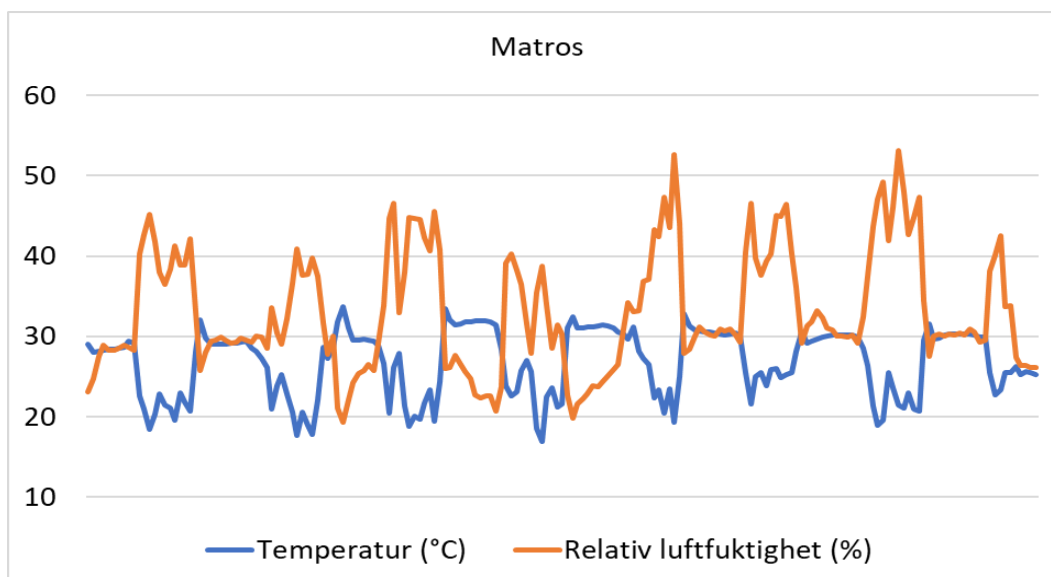
I figur 1 syns matrosens temperatur- och relativa fuktighetsdata per timme som visar åtta "kluster" när temperaturen sjunker och den relativa fuktigheten ökar. Detta är sannolikt då matrosen arbetar eftersom:

- På däck är det hög luftfuktighet och kallare jämfört med fartygets hytter och lokaler
- mätningen pågick i nio dagar (man kan se i början på grafen en antydning till ett kluster som inte hamnat med i figuren).

Under arbete ligger temperaturen omkring 18 – 25°C och den relativa fuktigheten omkring 40 – 50%. Temperaturen och den relativa luftfuktigheten korrelerar generellt omvänt med varandra, dvs när temperaturen sjunker ökar den relativa luftfuktigheten och vice versa. Temperaturen var konstant mellan klustren och det borde rimligen vara då sensorboxen var placerad i matrosens hytt efter arbetspassets slut. Dock är temperaturen under dessa perioder ibland över 30°C, vilket verkar högt. Den relativa luftfuktigheten var inte alltid konstant under dessa perioder, ibland ökade den och ibland sjönk den.

Figur 1. Matrosens exponering för temperatur och relativ fuktighet (timmedel).

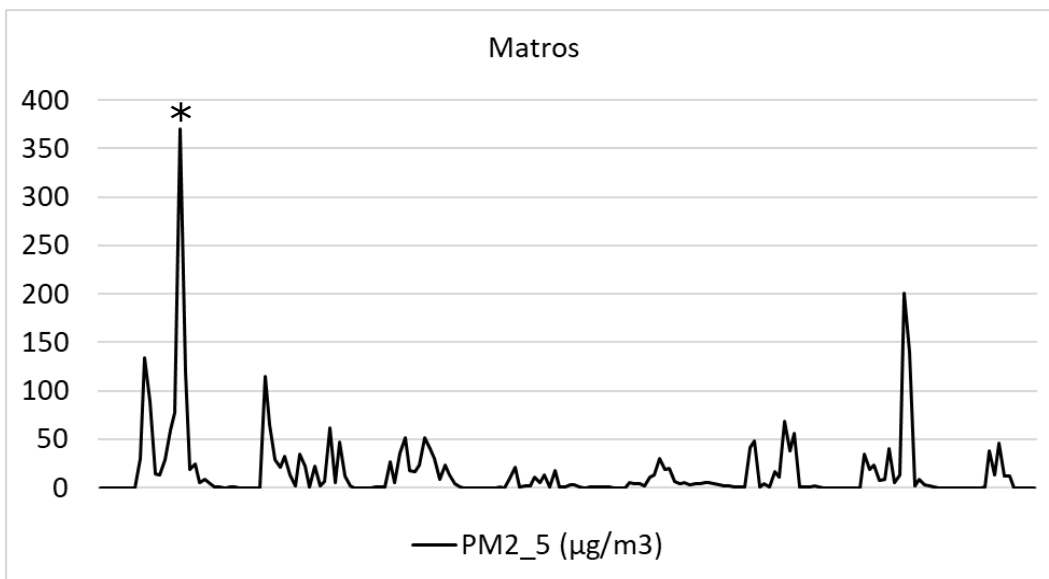
I figur 3a syns matrosens exponering för partiklar som timmedel (PM2.5). Första klustret visar en topp (* i figur 3a) omkring $370 \mu\text{g}/\text{m}^3$. Majoriteten av exponeringen härstammar från en källa, en plats eller kanske arbetsuppgift matrosen utförde som pågick i ca en timme (figur 3b). Exponeringen är stundtals över $4000 \mu\text{g}/\text{m}^3$, vilket är en hög exponering.

Figur 3a. Matrosens exponering för partiklar, timmedelvärde (PM2.5).

Vi kunde se att matrosens genomsnittsexponering per timme var som högst $370 \mu\text{g}/\text{m}^3$, vilket härstammade från ett arbetsmoment matrosen utförde i ca

en timme med exponeringstoppar uppemot 4000 µg/m³, vilket är en hög exponering. Utifrån sensorboxarna och dagböckerna kunde vi i vår pilotstudie inte avgöra vilket arbetsmoment det var, men vi ser i detta exempel att sensorboxarna har potential att visa vilka moment som leder till en exponering som behöver åtgärdas.

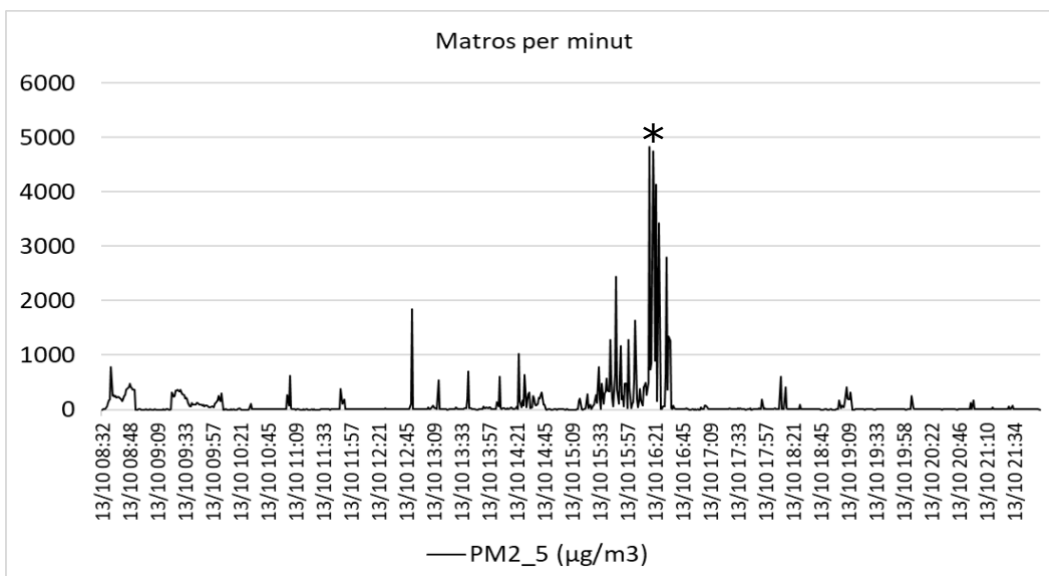
Figur 3b. Matrosens exponering för partiklar som minutmedel (PM2.5), förstordad på första klustret i figur 3a. Den höga toppen i figur 3a beror på någonting som pågick i ca en timme, vilket kan vara en källa, en plats eller en arbetsuppgift matrosen utförde vilket ledde till hög exponering.

I alla figurerna förutom figur 3b och 6b har minutdata räknats om till medel över en timme. Det finns både för och nackdelar med detta. Fördelen är man får en bättre överblick av genomsnittsexponeringen över dagar, medan nackdelen är att korta, höga exponeringsmoment försvinner eller förminskas, som man kan se i figur 3a (jämför med 3b). Skulle vi i stället presenterat minutdatan över alla sex respektive åtta arbetsdagar hade det blivit för hög upplösning. Man kan dock "zooma in" på intressanta dagar för att närmare undersöka hur hög momentanexponeringen var.

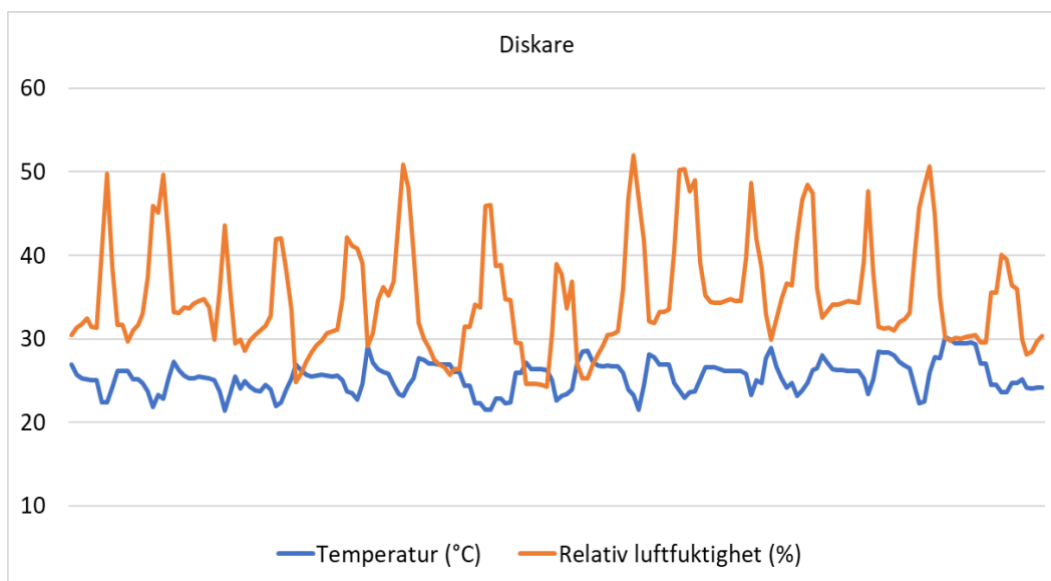
I figur 4 syns diskarens temperatur- och relativa fuktighetsdata. Hypotesen var att diskaren vistades i en miljö som var varmare och fuktigare än miljön för personalen på däck. I stället för åtta kluster är det för diskaren 15 toppar. Temperaturen var generellt högre och mer konstant mellan 22 – 27°C och den relativa fuktigheten mellan 30 – 50 % vilket visar ungefär samma relativ luftfuktighet som matrosens miljö, möjligen något högre i snitt.

Figur 4. Diskarens exponering för temperatur och relativ fuktighet (timmedel).

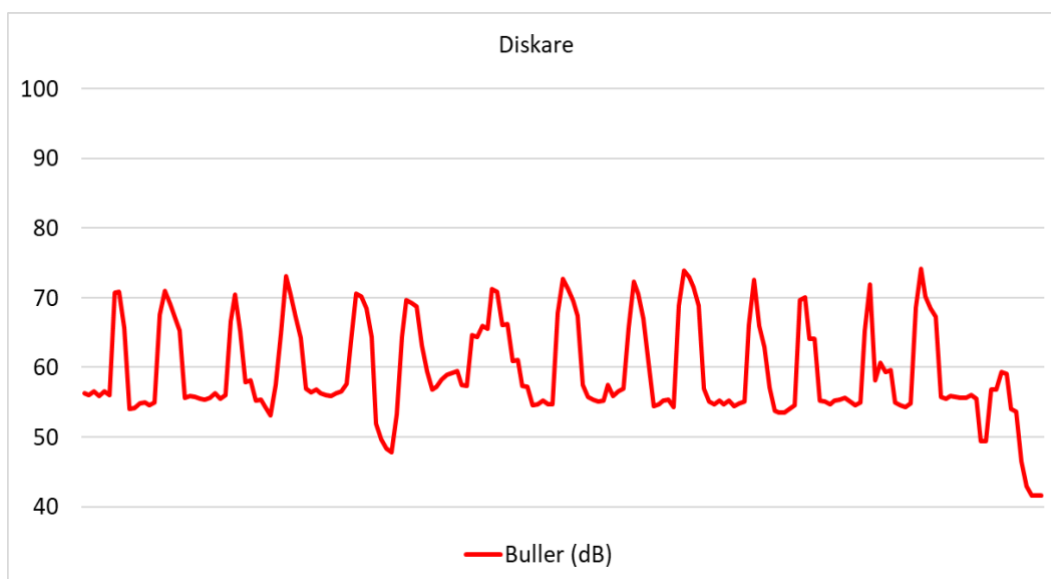
I figur 5 syns diskarens exponering för buller. Bullernivå under arbete låg i snitt strax över 70 dB, medan det under vila låg omkring 55 dB vilket är relativt hög bullernivå.

Figur 5. Diskarens exponering för buller (i dB) som timmedel.

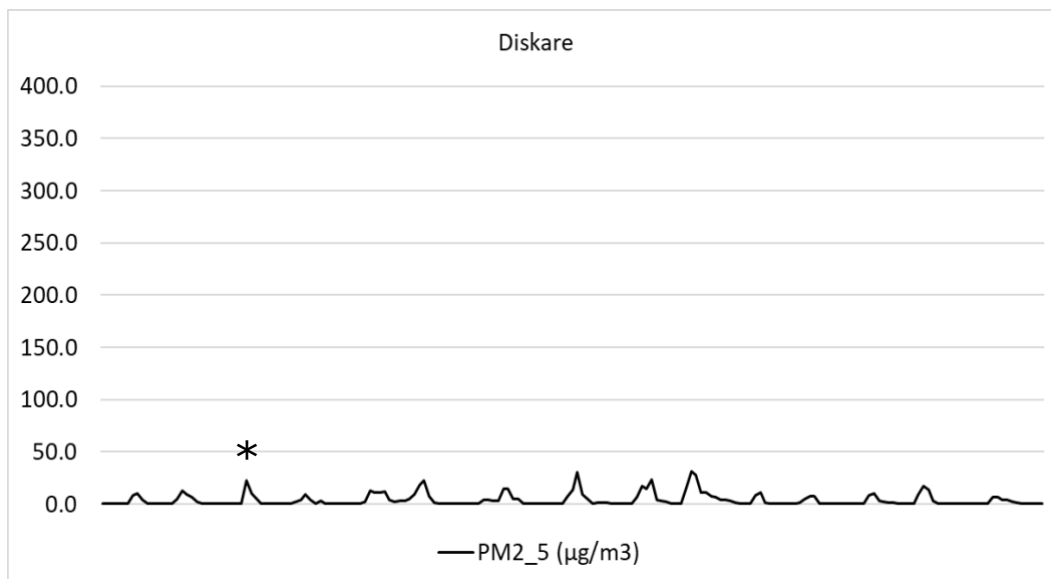
Diskarens exponering för partiklar var generellt låg jämfört med matrosen (figur 6a), då halterna i genomsnitt per timme inte överskred $50 \mu\text{g}/\text{m}^3$. Det tredje klustret i figur 6a (märkt *) härstammar från någonting diskaren gjorde i enbart några minuter, vilket ledde till en exponering omkring $400 \mu\text{g}/\text{m}^3$.

Figur 6a. Diskarens exponering för partiklar (PM2.5, µg/m³) i timmedel.

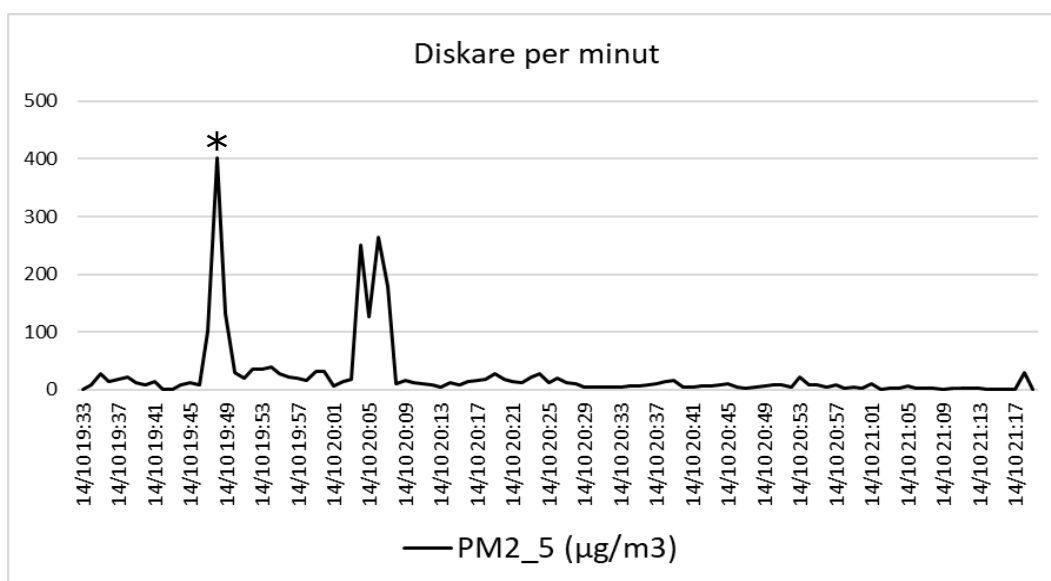
Figur 6b. Diskarens exponering för partiklar i minutmedel förstorad på första klustret i figur 3a. Anledningen till att exponeringen blev låg i figur 6a beror på att den exponeringen var hög i enbart några minuter, vilket gör att genomsnittsexponeringen över en timme blir låg.
